Stabilisation d'accotement routier

Système de stabilisation d'accotement RÜGLEI

RD8—PR17+470—Saint Guillaume—38

Système de stabilisation de banquette RÜGLEI

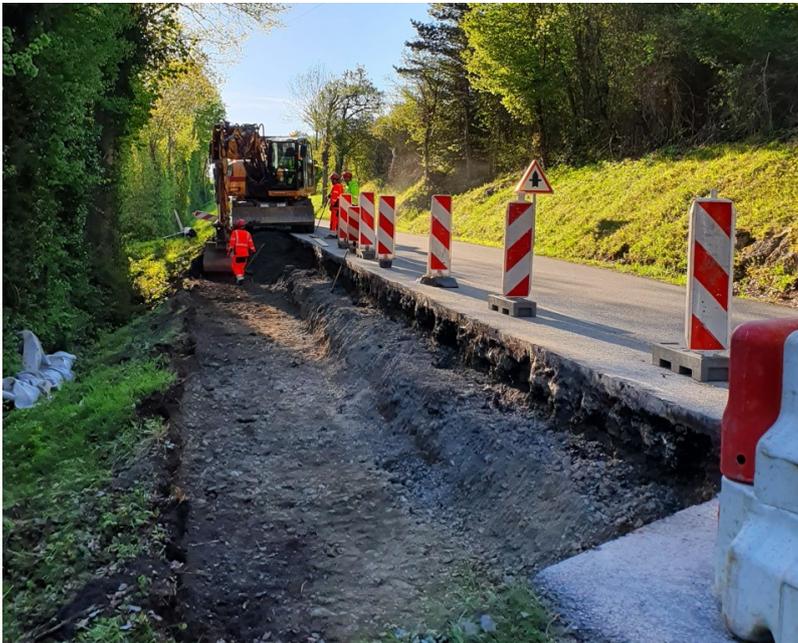
Terrassement et préparation du sol support

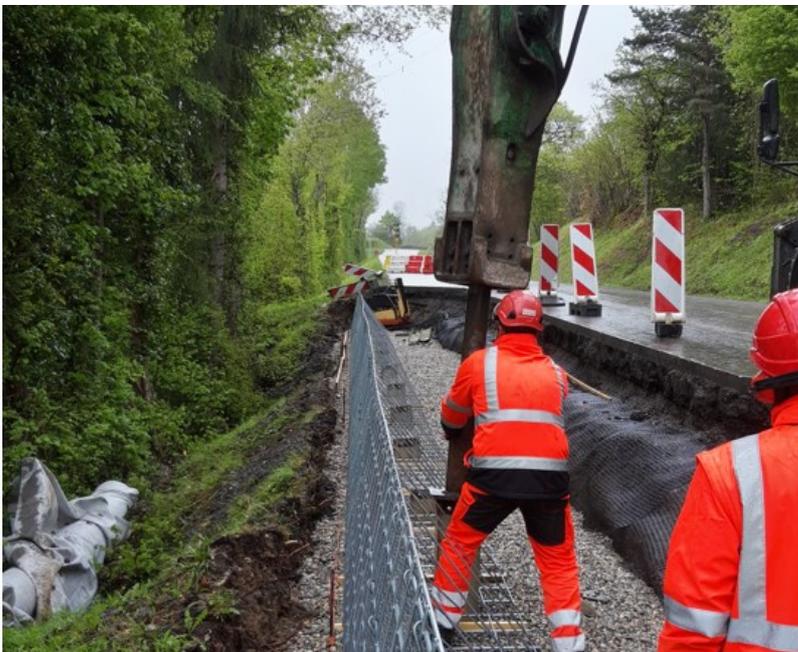
Battage des profilés

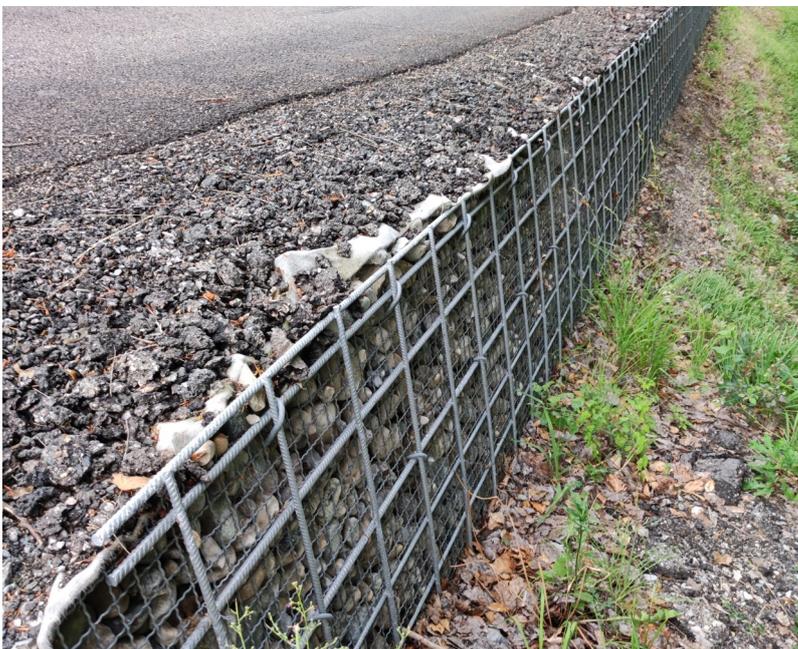
Rendu 1 an après la pose
